ANEXOS

A. FICHAS TECNICAS DE GRABACIÓN

FICHA TECNICA DE GRABACIÓN

DATOS DE EMPRESA: Alterna

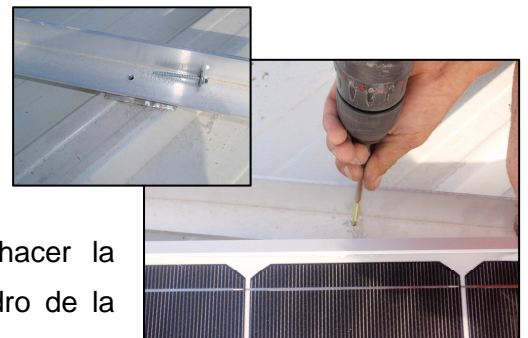
- La primera fase de la instalación empieza a las 8:00h con una tarea muy monótona y meticulosa

Aquí los trabajadores montaban in situ unos anclajes, que después los unirían a la guía de la subestructura, para aguantar la placa solar.

La posición (altura de trabajo es de 53 cm.) como podéis observar no era nada ergonómica, y estar así durante un poco más de una hora, les producía dolor de lumbares.

- Máxima fuerza

Esta tarea se realiza antes de empezar la segunda fase. Se trata de mejorar la sujeción de la subestructura con el forjado. Como la subestructura no tiene los agujeros hechos, para introducir los tornillos, el operario tiene que hacer la máxima fuerza para poder penetrar con el taladro de la subestructura y llegar al forjado. Un problema observado fue, que muchas veces se les escapaba el tornillo, lo que les podía producir una pequeña lesión en las manos.

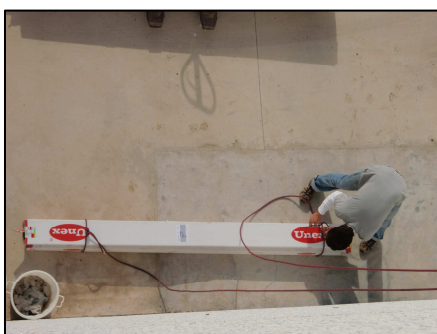
▫ Subida del material con una cuerda hasta la cubierta. Ayudé y al acabar me dolían las manos y la espalda

Subida de material, que no se pudo hacer en su momento porque estaba guardado en un almacén.

Observé que la postura para subir el material era incorrecta

Para manipular este tipo de cuerda, es recomendable la utilización de guantes, por posibles quemaduras a fricción.

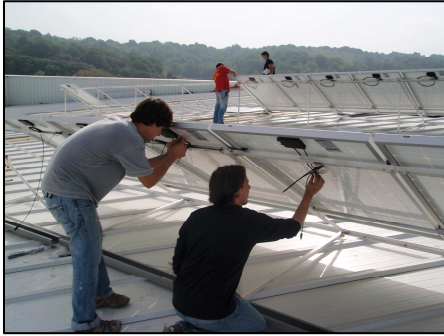
Esta tercera fase consiste en ir uniendo los cables que hay detrás de las placas solares

Es un trabajo meticuloso porque el cable es demasiado largo y tienen que ir haciendo unos pliegos para reducirlo y dejarlo simétrico a las dos bandas.

Como se puede observar en la imagen, la postura

de los dos operarios puede causar problemas musculares en la espalda.

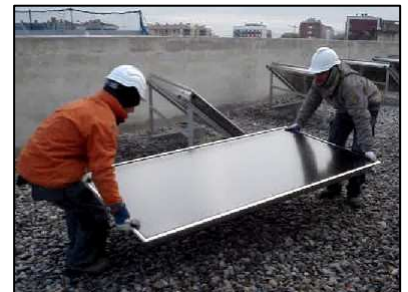
▫ Postura de espalda

Para transportar las placas del lugar de acopio a la zona de colocación, primero hay que recoger la placa del suelo, siempre con las rodillas flexionadas, para no dañar la espalda.

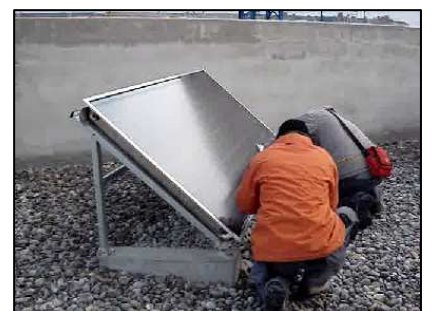
▫ Postura de espalda

Una vez se ha colocado la placa sobre la estructura metálica, se deberá atornillar los tornillos de la parte

inferior. Para ello, los operarios deben trabajar arrodillados, lo que puede causar dolores de espalda y/o otras molestias músculo-esqueléticas.

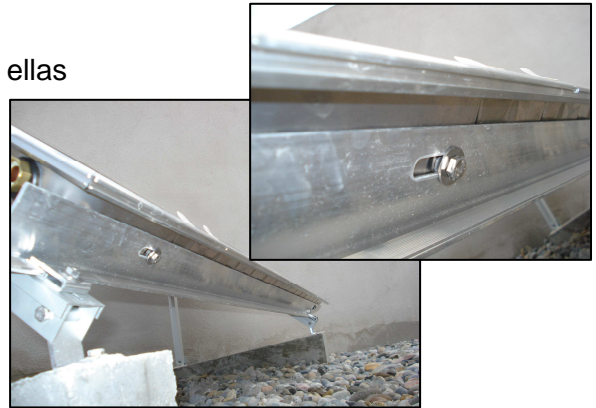
▫ Sistema de collar las placas

En estas dos imágenes, una de ellas ampliando la zona de atornillamiento, podemos observar que la zona por donde se colocan los tronillos, es una zona de difícil acceso para poder trabajar adecuadamente.

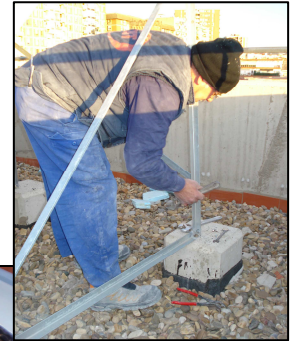
El operario en esta obra, no llevaba casco ni tampoco guantes de seguridad. Si que llevaba botas de seguridad. No era una obra muy bien coordinada en temas de seguridad ni tampoco organizativos.

Durante la instalación el operario se hizo un corte en el dedo índice de la mano izquierda, que se hubiera evitado si llevara los guantes homologados de protección para trabajar en cualquier obra

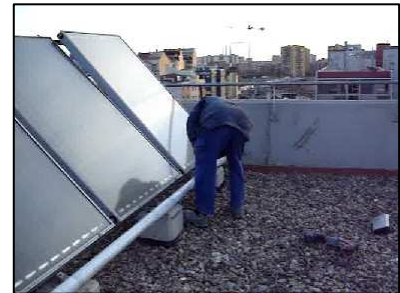
- Desorden de la zona de trabajo

Las herramientas estaban depositadas en el suelo sin ningún tipo de orden. Las herramientas podían provocar caída al mismo nivel.

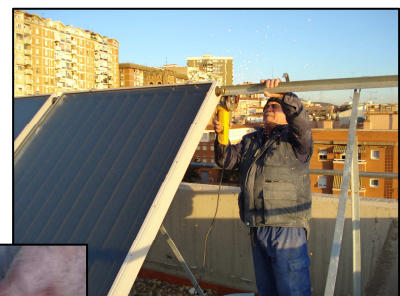
- Equipamiento adecuado y mal estado de algunas herramientas

El operario no va con la ropa adecuada para cada una de las tareas realizadas.

Algunas herramientas no tenían un mantenimiento adecuado para su correcta utilización
